sPHENIX実験 中間飛跡検出器INTTのための データ処理FPGAの改良

奈良女子大学 理学部数物科学科物理学コース

高エネルギー物理学研究室 4回生

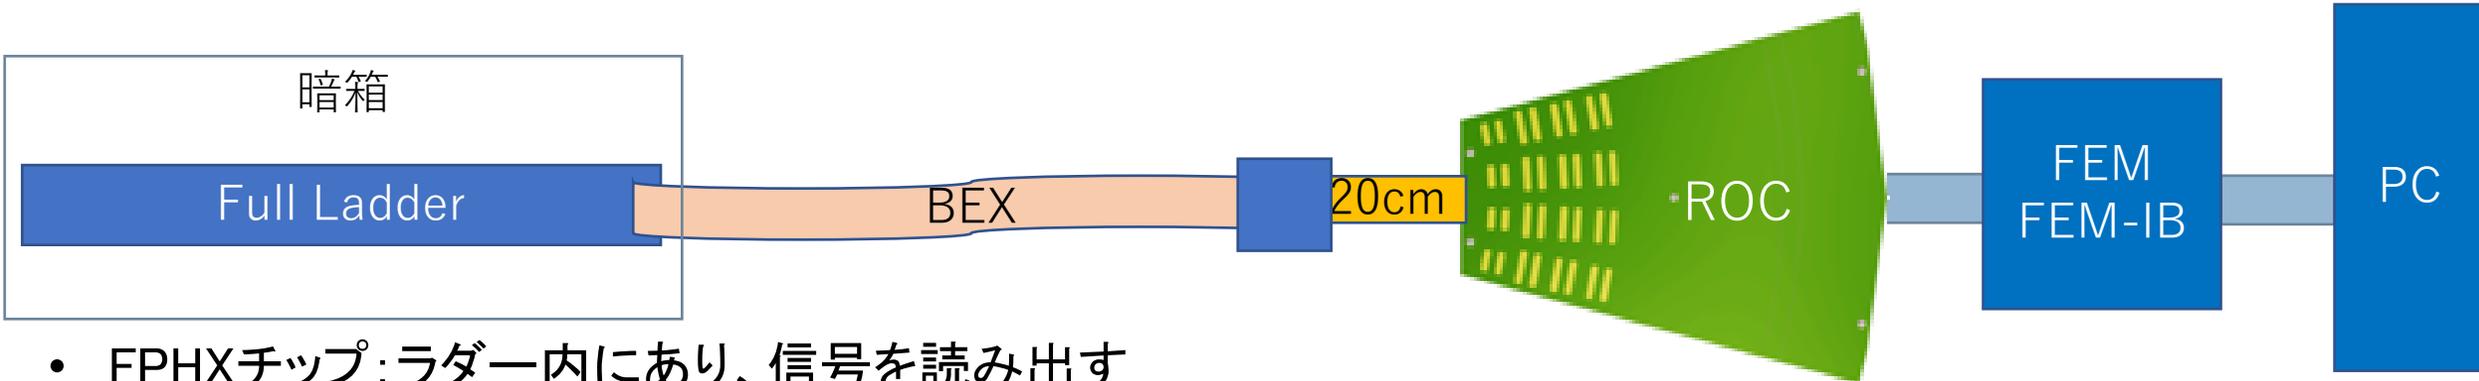
設定値読み出しシステム

INTTには検出器の設定値を読み出すシステムがある(Readbacker)
設定が正しく行われているか確認するために必要

- FPHXチップ: ラダー内にあり、信号を読み出す
- ROC (Read Out Card): 複数のFPHXチップから送られてきたデータを次に転送する読み出し基板
- FEM (Front End Module): ROCから送られたデータをまとめ転送する
- FEM-IB: FEM全体を制御する役割
- Bus-Extender (BEX): シリコンセンサーとROC を接続するためのデータ送信ケーブルでありその全長は 1.2 mある

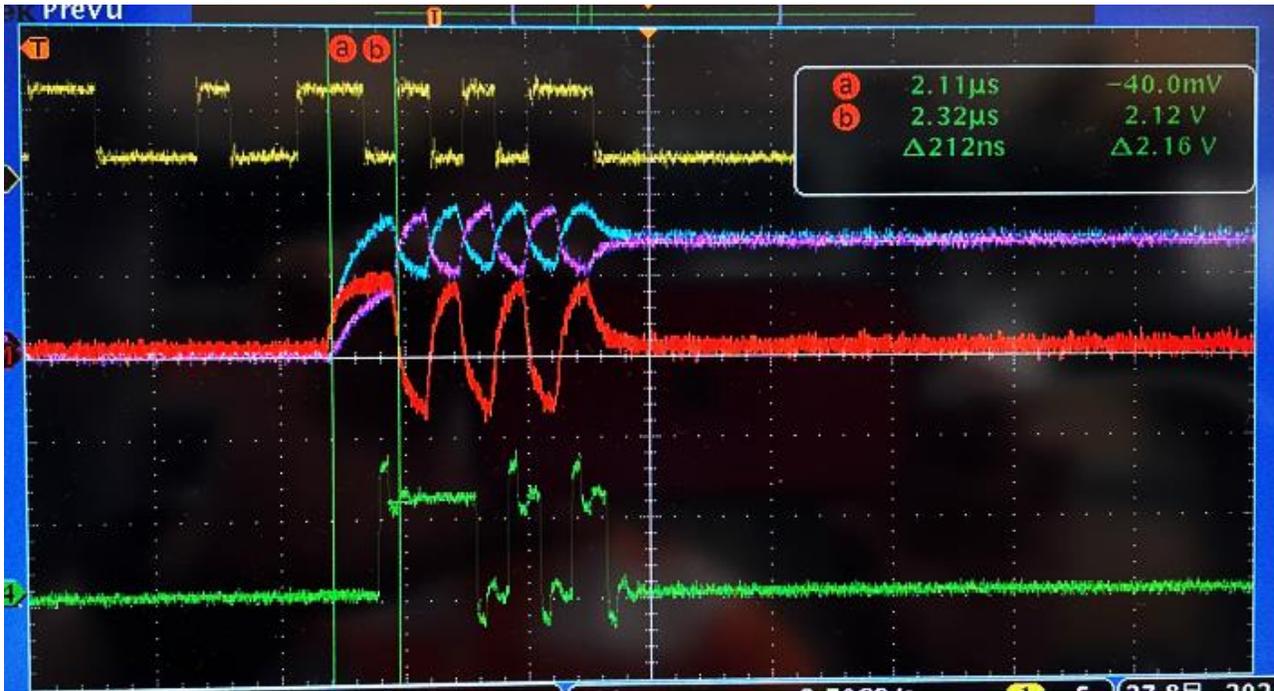
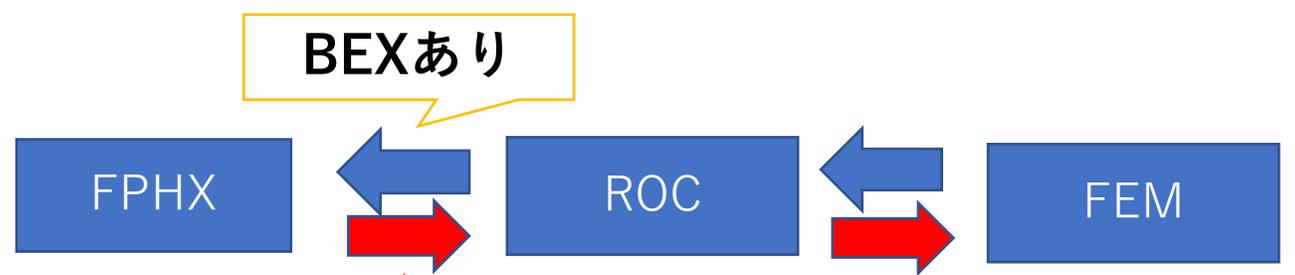
読み出し値をオシロスコープで測定

設定値

10101011

FPHXとROC間の読み出し値

11010101

FEMで受信した読み出し値

11101010

ROC前後で読み出し値が変わっている
問題箇所はROCと特定

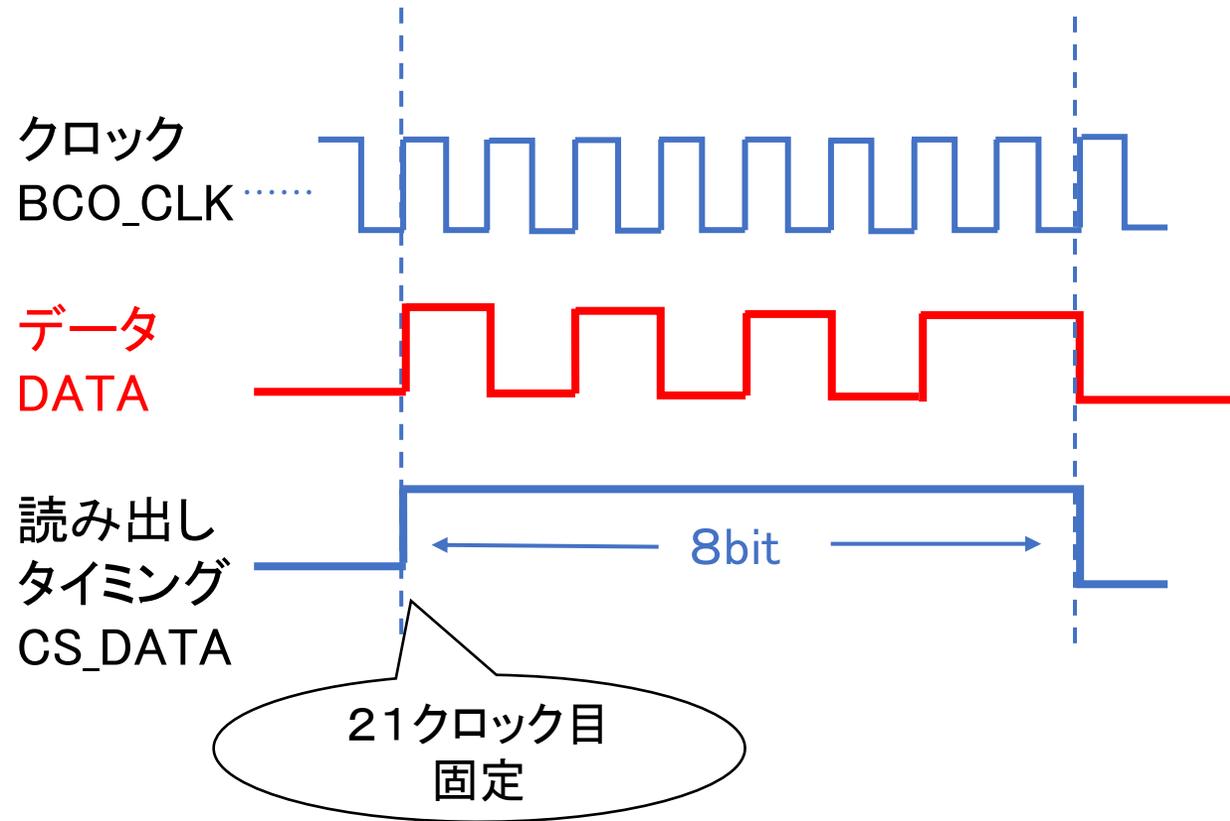
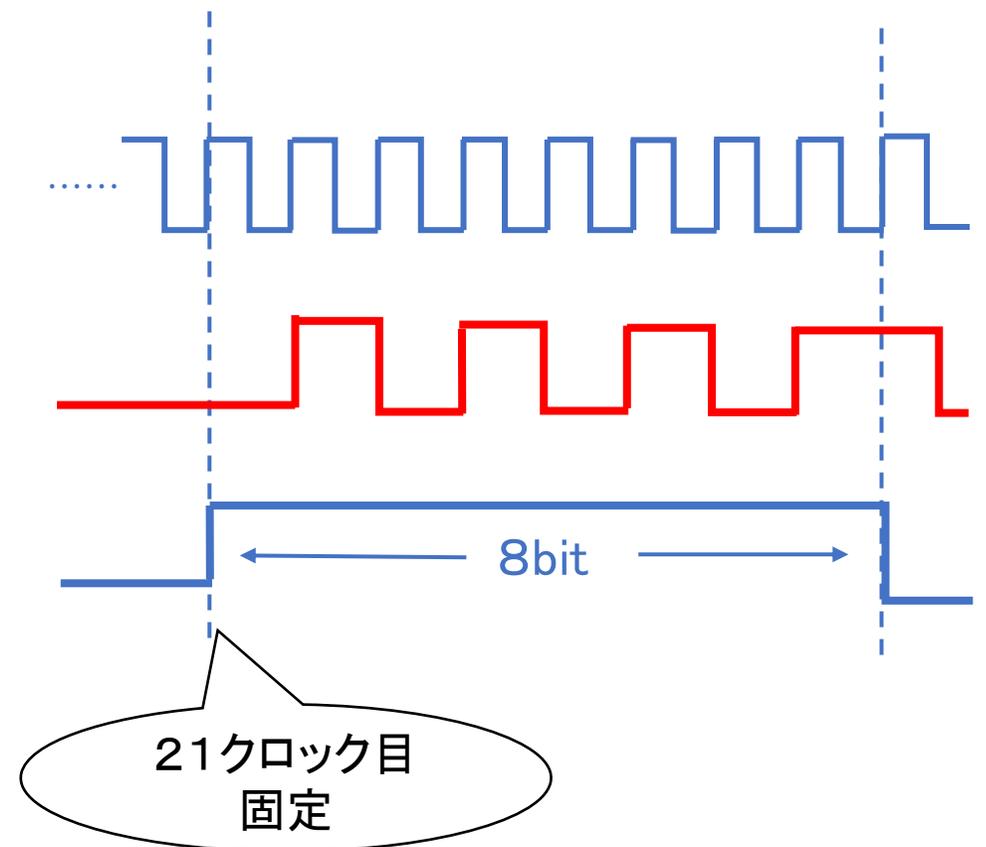
データズレが起きる原因

読み出し値10101011

データが遅れていないとき

データが遅れてくるとき

クロック (BCO_CLK) と読み出しタイミング (CS_CLK) は同期している
→ タイミングは固定されている

データが遅れると、データの8bitと読み出しタイミングの8bitがずれる

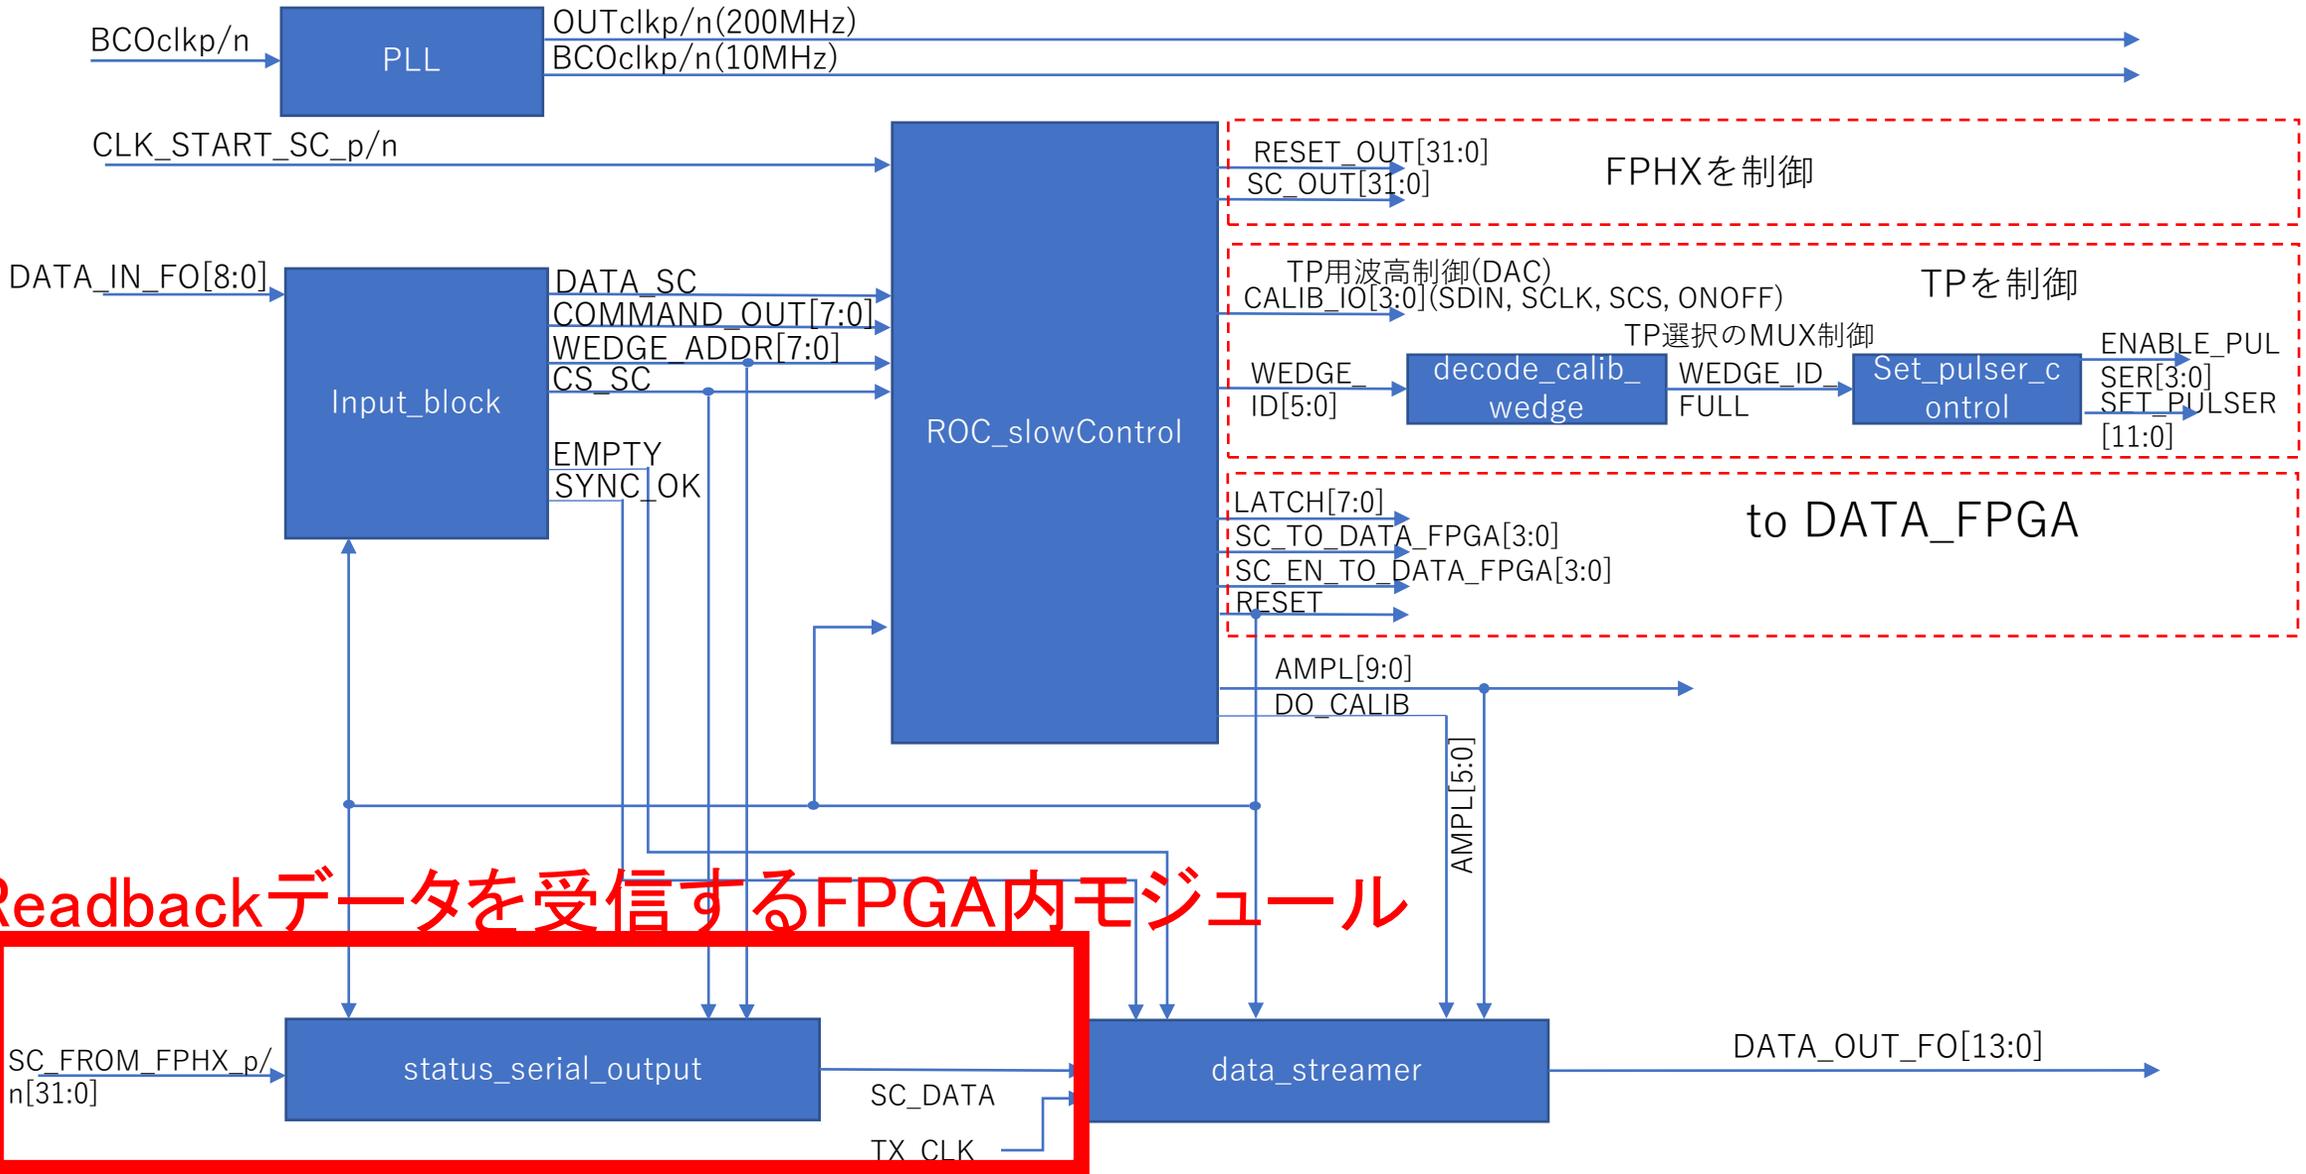
Readbackデータを受信するFPGA内モジュール

SlowControl FPGAのコードについて

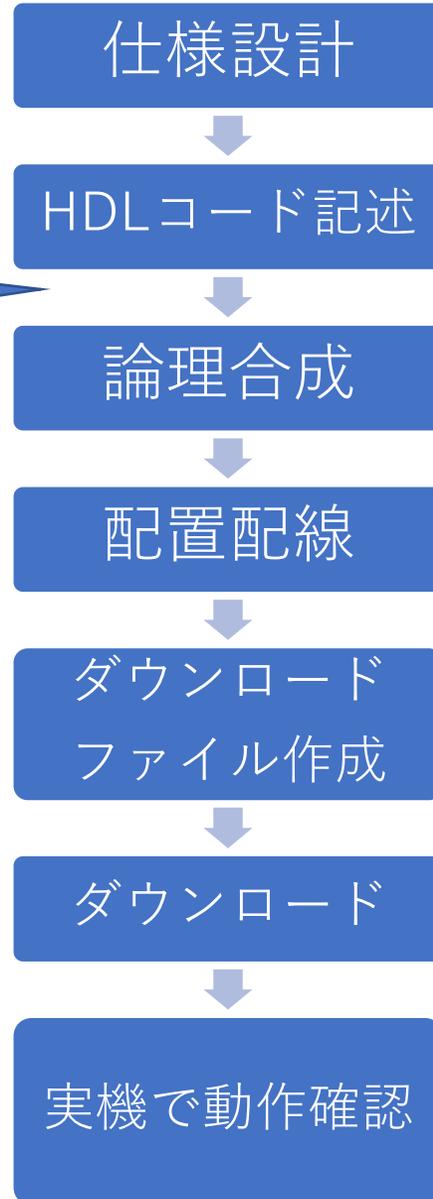
開発の流れ

シミュレーション

SlowControl FPGAに対応するものは
Libero SoC v11.9

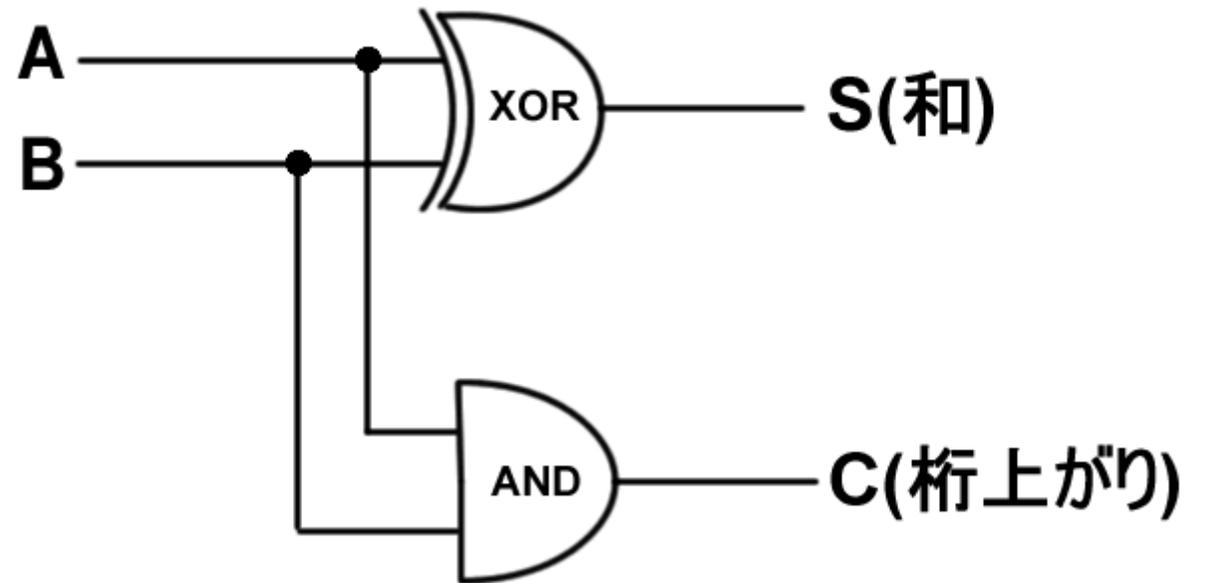
設計した回路

テストで、回路を一つVHDLコードで設計を行った

右の回路を設計したVHDLコード

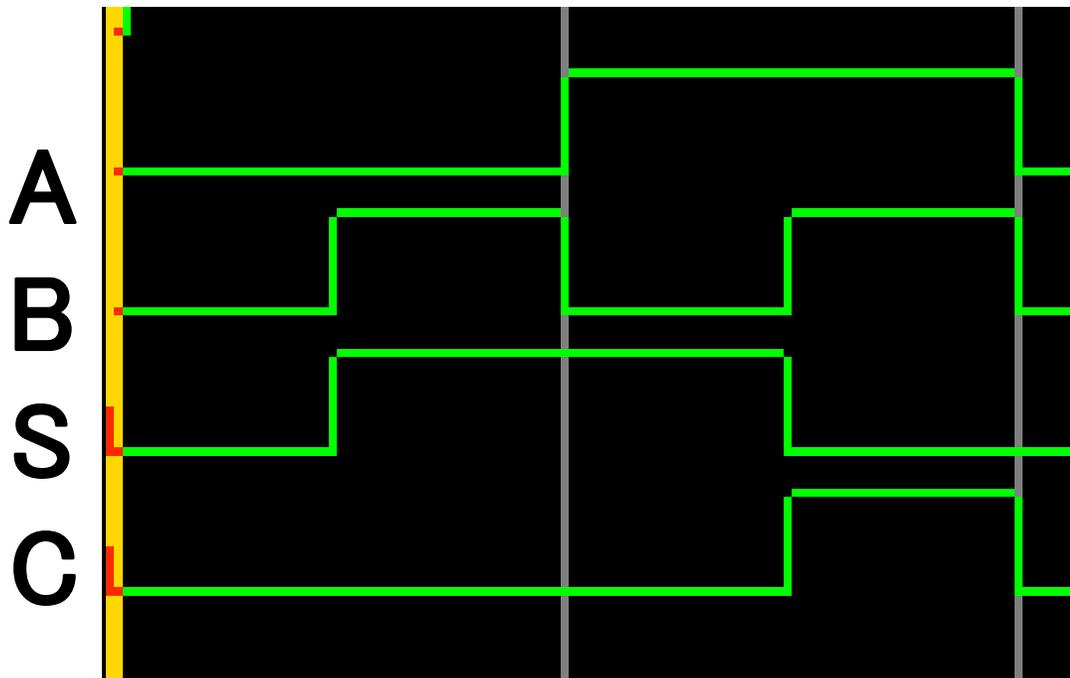
シミュレーションのテスト

設計した回路が正しくできているかのシミュレーションを行う。
任意の入力信号を設定し、動作を表示する。

開発ソフトウェアにおいて
VHDLコードで回路を設計し正しくシミュレーションできた

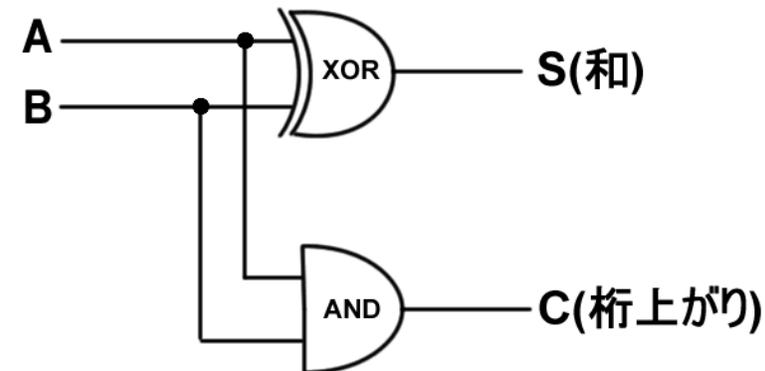
設計した回路図

A	B	S	C
0	0	0	0
0	1	1	0
1	0	1	0
1	1	0	1

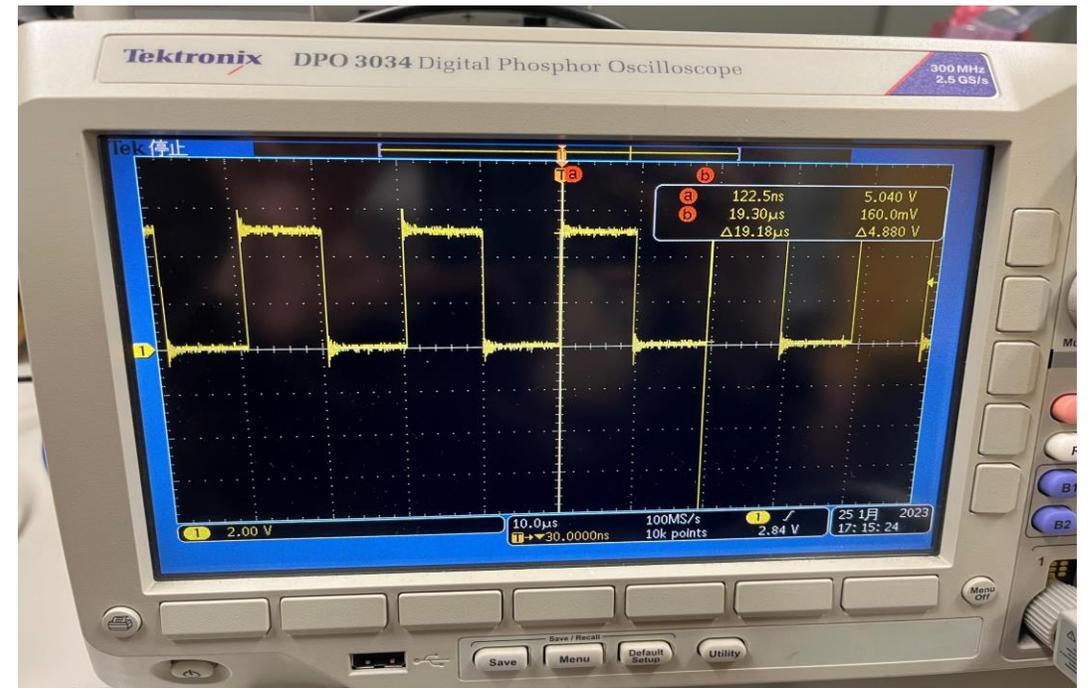
FPGAの書き換えテスト

改造したコードで書き換えて反映できるか、オシロスコープで確認した。

- テストでコードを変更しFPGAに書き込んだ。
→特定のピンにH/Lを出力することが出来た。

変更した内容

```
test
process (CLK_TX)
begin

if rising_edge(CLK_TX) then
        TEST_CTR <= TEST_CTR + "00000000000000000001";
        TEST_BIT <= not TEST_BIT;
    end if;
end process;
TEST_OUT <= TEST_CTR(10);
```

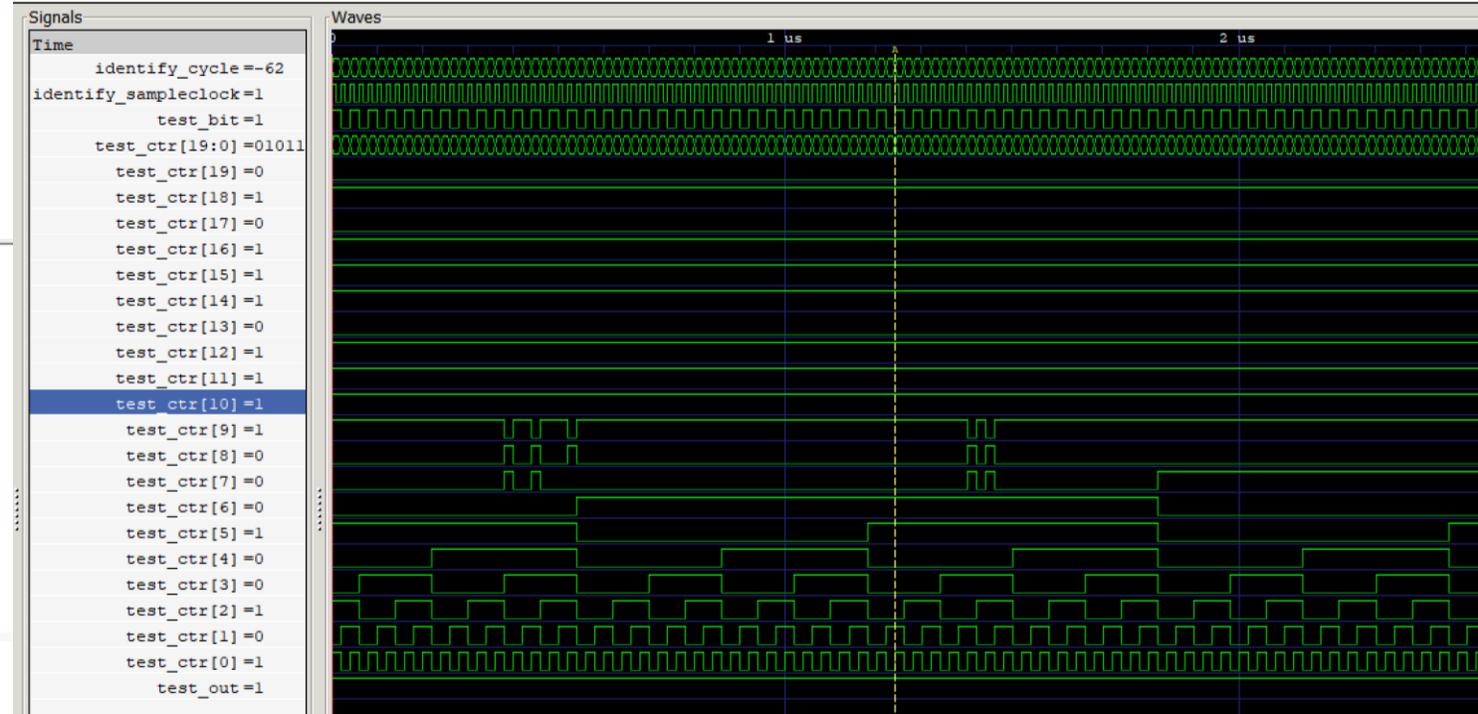
FPGAの書き換えテスト

デジタル回路上の多数信号を表示するツール(Identify)で書き込んだFPGA内でどのように動作しているかの確認も行った。

→変更したコードの通りに動作した。

```
585 -- test
586 process (@CLK_TX)
587 begin
588
589     if rising_edge (@CLK_TX) then
590         if rising_edge (@CLK_TX) then
591             TEST_CTR[0101101111001100011] <= TEST_CTR[0101101111001100011] + "00000000000000000001";
592             TEST_BIT[1] <= not TEST_BIT[1];
593         end if;
594     end process;
595     TEST_OUT[1] <= TEST_CTR[0101101111001100011](10);
596
597
598
599
600 end RTL;
```

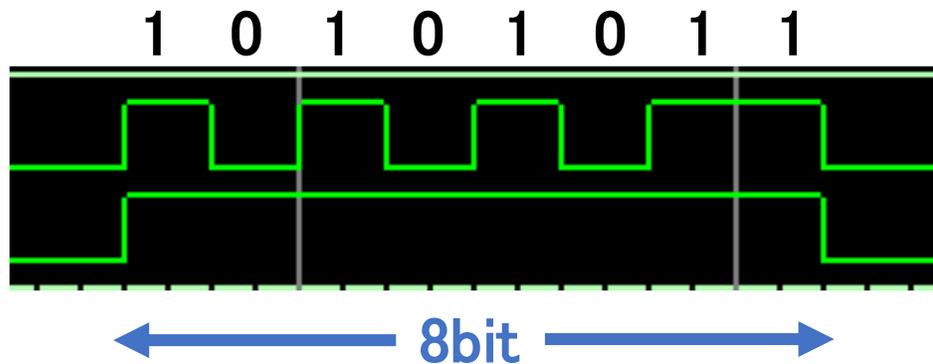
改造前のシミュレーション
(読み出しが正常にできる状態に設定)

設定値 11010101
→正しい読み出し値 10101011

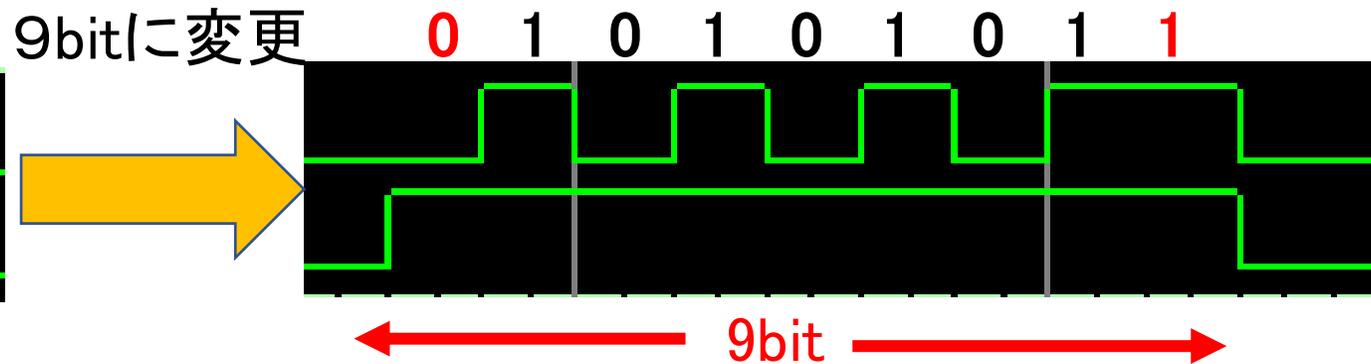
改造後のシミュレーション

変更したコード

```
--Create an FPHX send_command trigger, and upon this trigger start a counter which will
--tell us when to extract the status word from the FPHX SC line:
SEND_COMMAND_BUF <= SEND_COMMAND;
SEND_COMMAND_2BUF <= SEND_COMMAND_BUF;
SEND_COMMAND_TRIG <= SEND_COMMAND_BUF and (not SEND_COMMAND_2BUF);

After 24 clocks, read the 8-bit FPHX status word:
if ADDR = "010010" then
    READ_DATA_FPHX <= '1';
end if;
- if ADDR = "011010" then
if ADDR = "011011" then -- TH 2023.2.8 send 9 bit length including 8bit word
    READ_DATA_FPHX <= '0';
- CE <= '0';
end if;

if ADDR = "011111" then -- add by TH 2023.2.8 to wait 32 clocks corresponding to SC command length
    CE <= '0';
end if;
```

改造後、信号が1bit遅れても正常に読み出せることをシミュレーションで確認できた

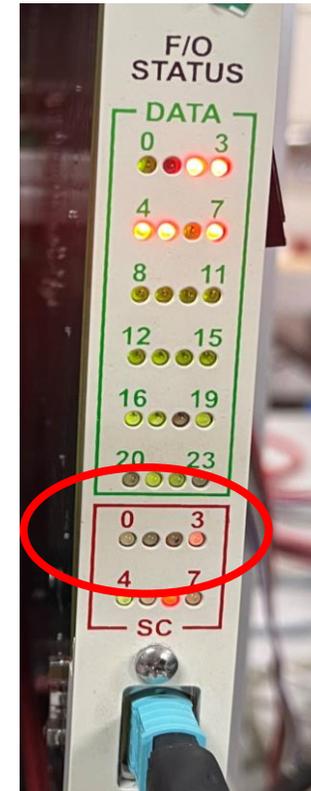
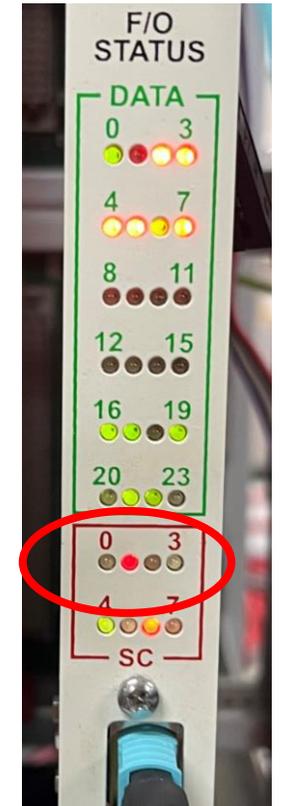
↓キャリブが正常に動いている時のFEM

↓キャリブレーションデータが来ないPCの様子

FEMに本来ついていない箇所でランプがついている↑

→キャリブレーションテストが出来なくなった

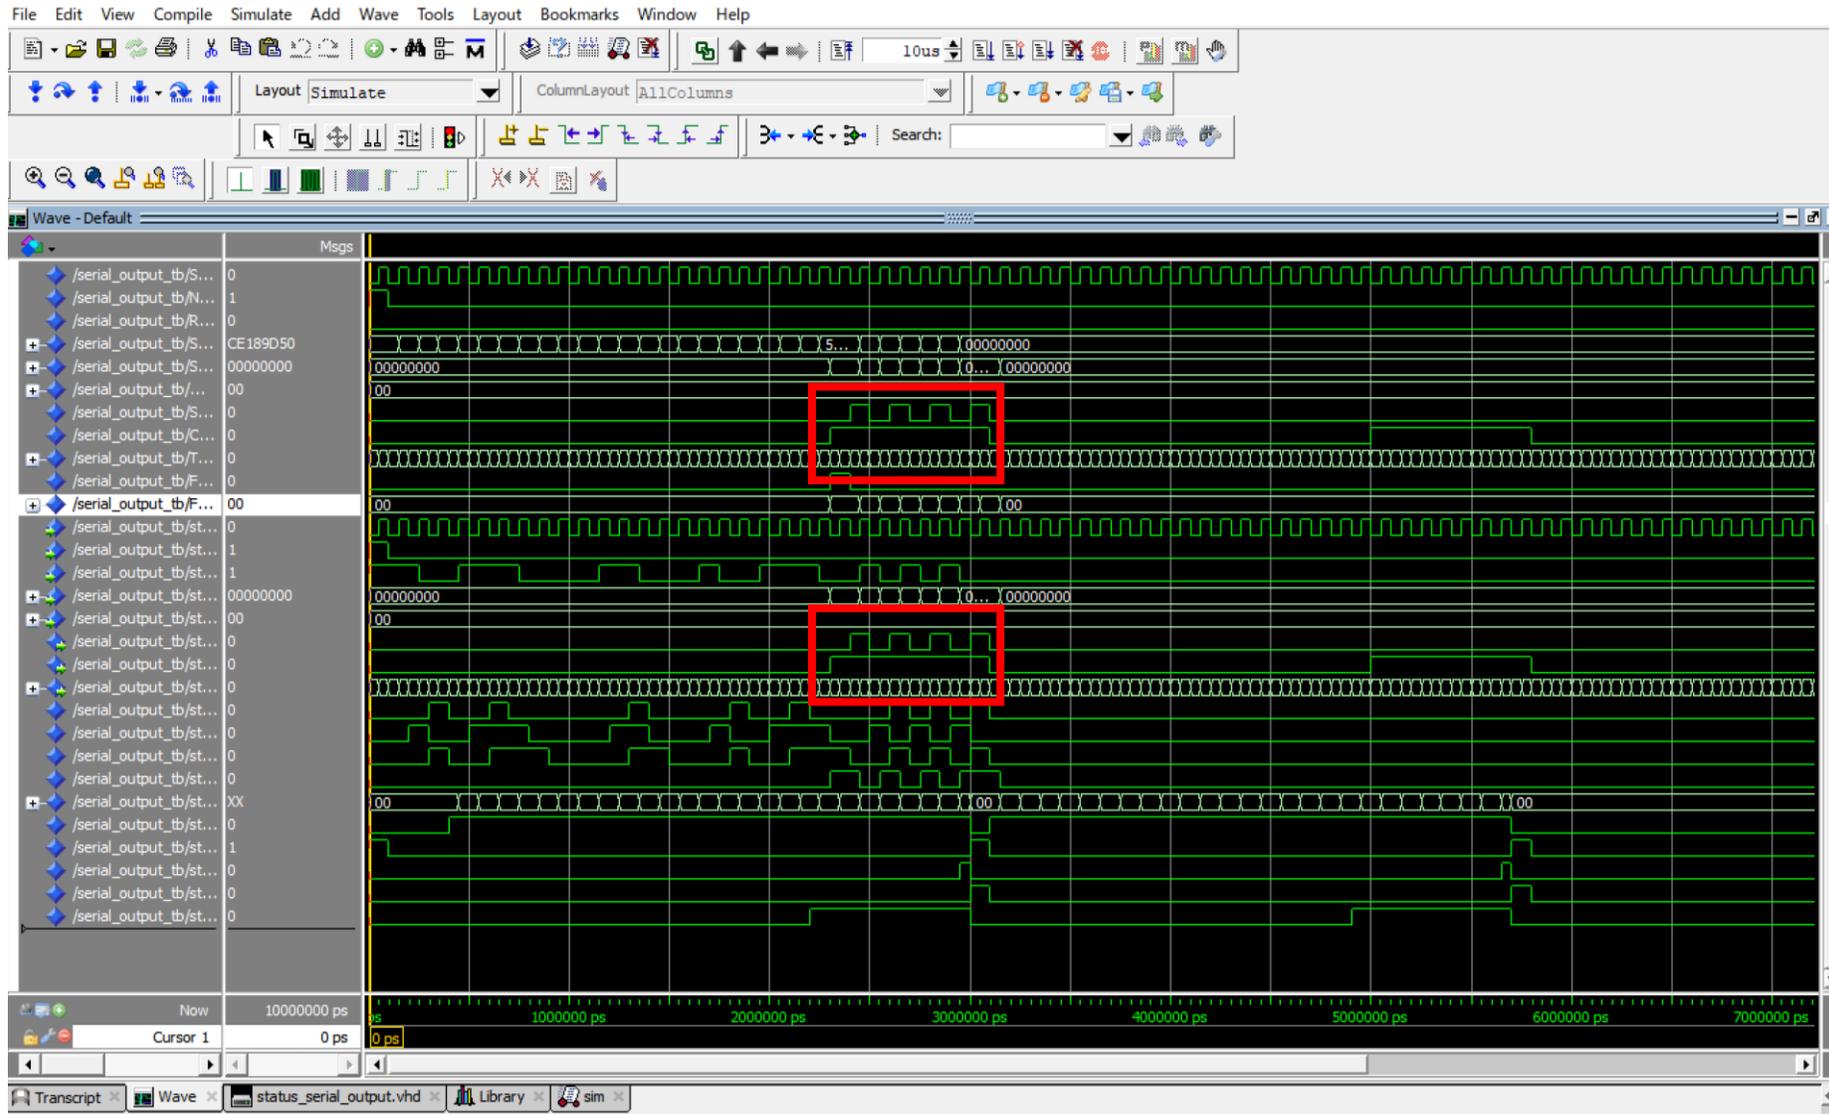
Bus-Extender (BEX)をつないだ時のように読み出し値1bitずれる状態をシミュレーション(読み取り開始クロックを21→22に変更)

NSYSRESET <= '0';
--    wait for ( SYSCLK_PERIOD * 21 );
    wait for ( SYSCLK_PERIOD * 22 ); -- 1clock delayed

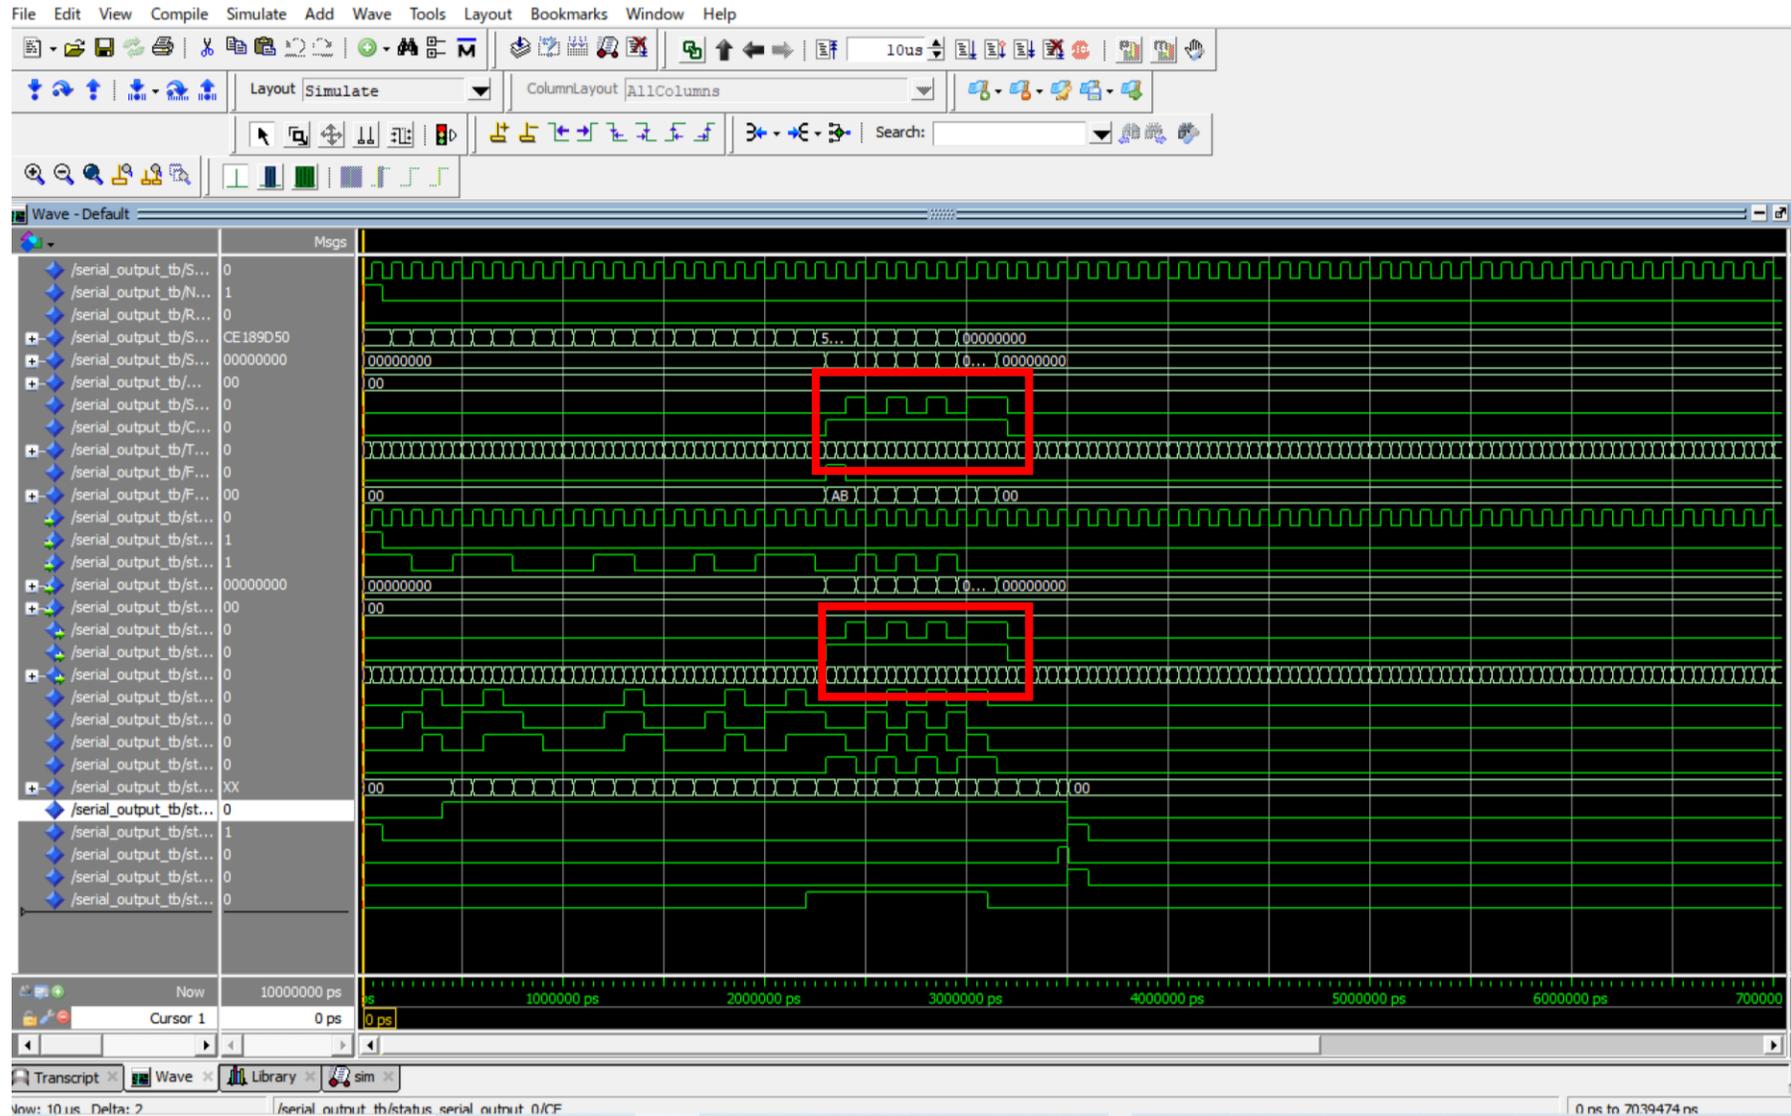
読み出し値が1bit遅れる場合に合わせてコードを改造した時のシミュレーション

9bit 読み出せるようにできた。読み出しデータは010101011

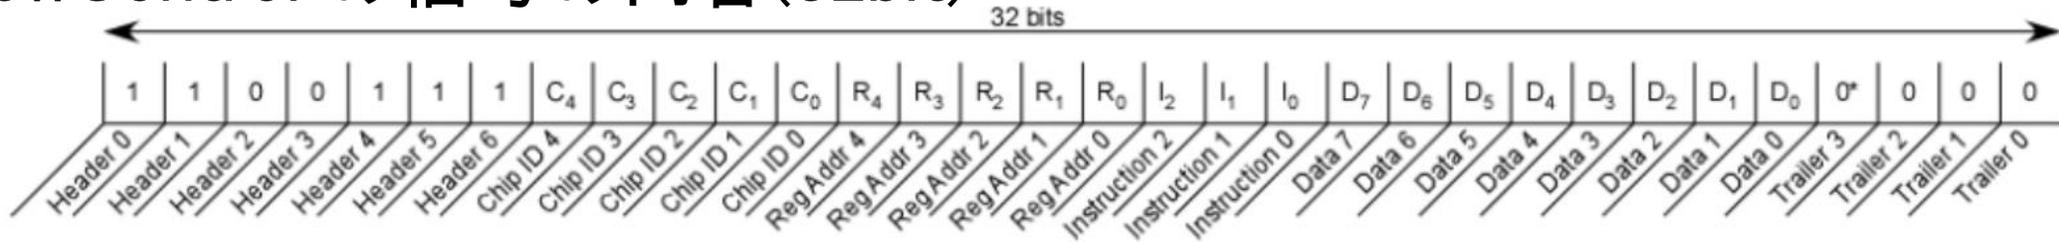
Figure 7 - The Slow Control Word

- SlowControl の信号の内容(32bit)

- Header(7bit): 1100111 固定
- Chip-ID(5bit): 00001 = chip1 chip位置
- RegAddr(5bit): 10001 = 17 何の値か
- Instruction(3bit): 001 = write 動作
- Data(8bit): 11010101 = 213 値 ←これを読み出している
- Trailer(4bit) : 0000 固定
